罗家沟渣场恢复治理验收 调查报告

建设单位：甘肃华亭煤电股份有限公司煤制甲醇分公司

编制单位：甘肃泾瑞环境监测有限公司

二〇二〇年八月

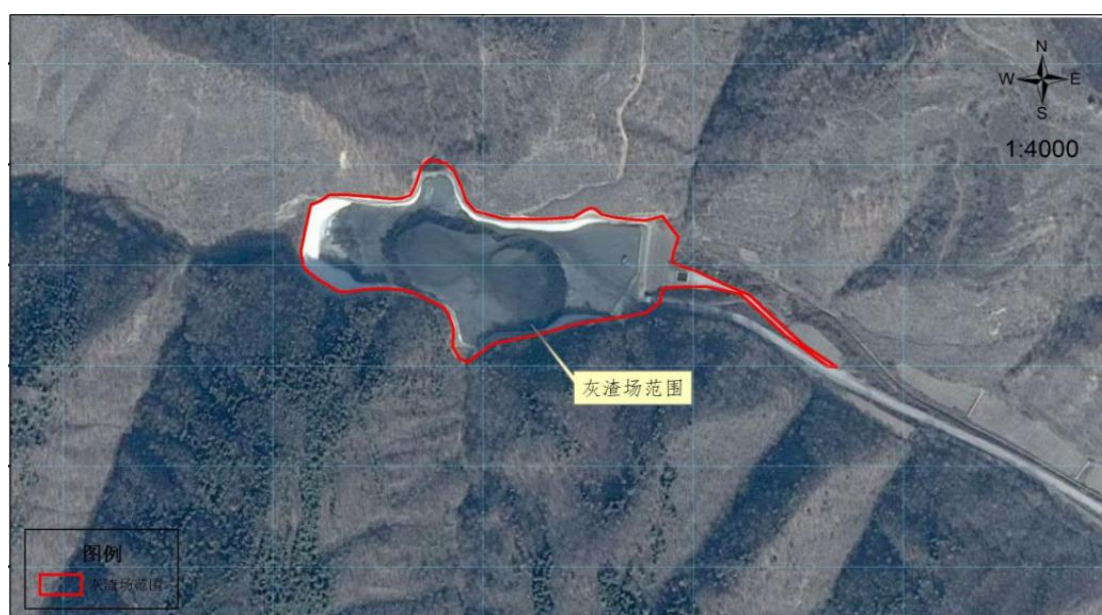
图3.3-1 项目灰渣场范围图

根据《甘肃华亭中煦煤化工有限责任公司60万吨/年煤制甲醇项目(灰渣场项目)林地生态恢复治理方案》，本次灰渣场生态恢复治理面积共计3.95hm²，灰渣场生态恢复治理范围图见下图3.3-1。

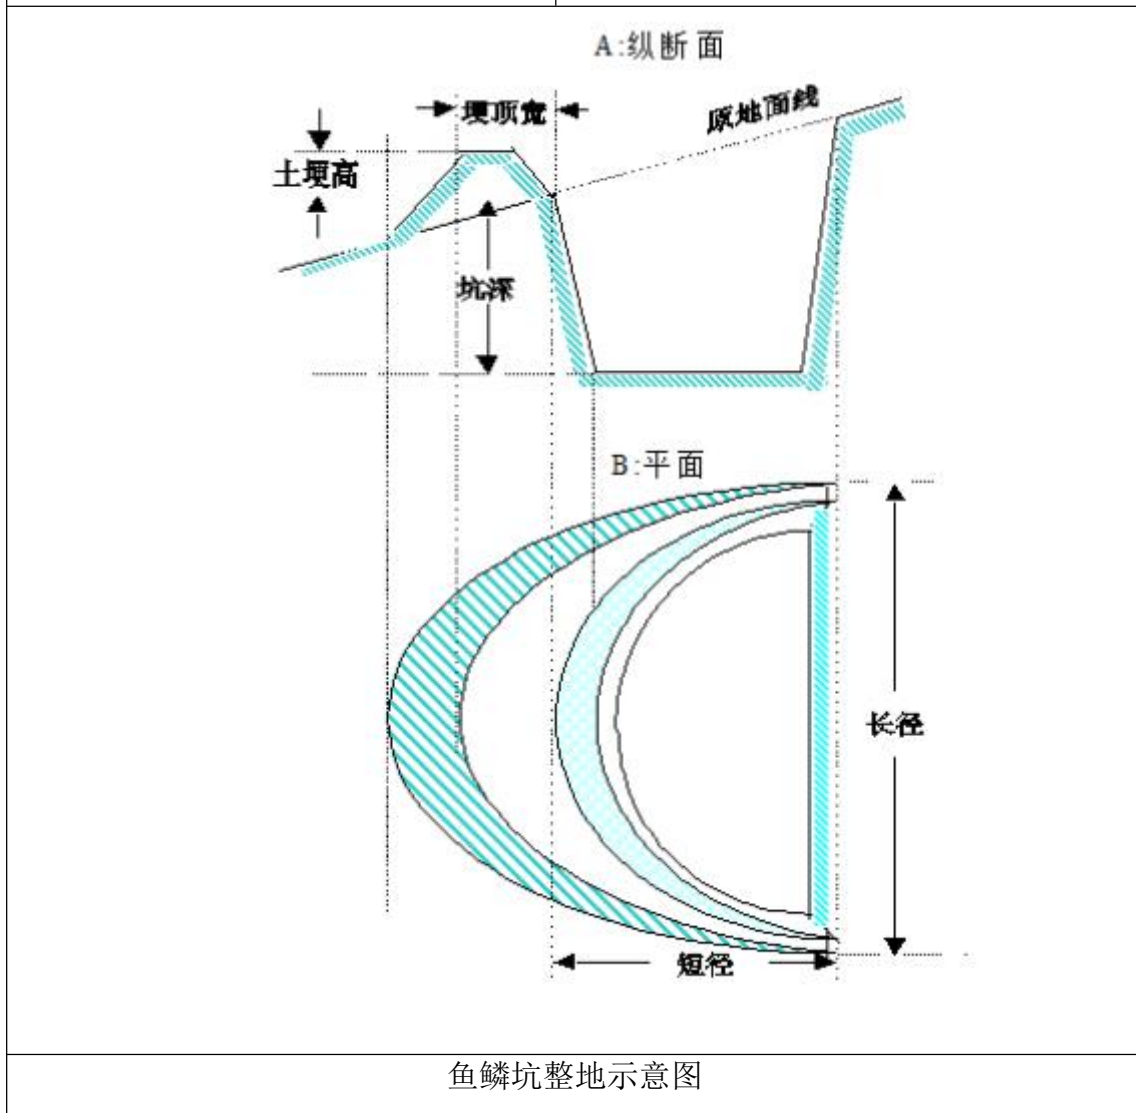
鱼鳞坑整地：在灰渣场堆渣形成的梯形斜坡等地段使用，坡度较大（超过 30 度，但小于 33 度），地形又比较破碎，因此采用鱼鳞坑整地。鱼鳞坑具体修筑方法是挖掘近似半月形的坑穴，排列呈三角形，挖坑时先把表土堆放在坑的上方，把生土堆放在坑的下方，按要求规格挖好后，再把熟土垫入坑内，用生土围成半环状高 20~25cm 的土埂，并在上方左右两角各斜开一道小沟，以便引蓄更多的雨水。坑的大小和距离根据小地形和栽植树种确定，本项目坑长 0.6~0.8m，宽 0.4~0.6m，深 0.3~0.5m。

穴状整地：在灰渣场场平处使用，其整地规格根据造林地植被和土壤条件，以及造林所用苗木规格和劳力等而定。植被稀疏，土壤质地疏松，采用小苗造林时，整地规格可小些，反之，宜稍大些。本项目穴状为圆形，穴的直径 0.5~0.6m。

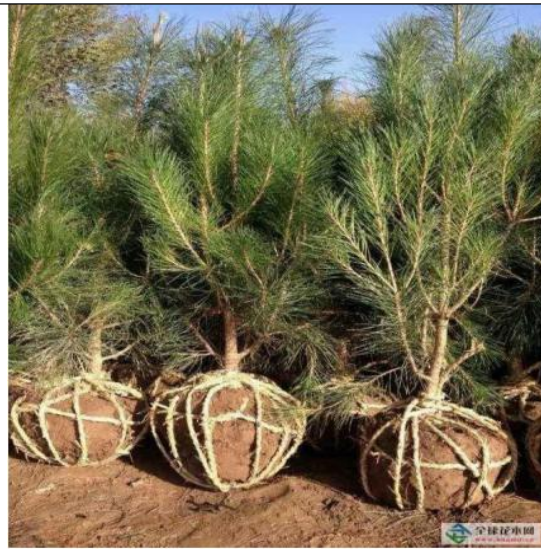
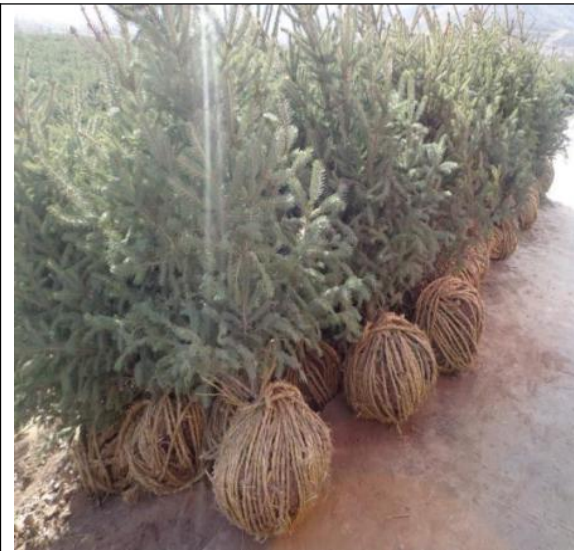
<p>油松 H≥1m 带 30cm 土球</p>	<p>云杉 H≥1m 带 30cm 土球</p>

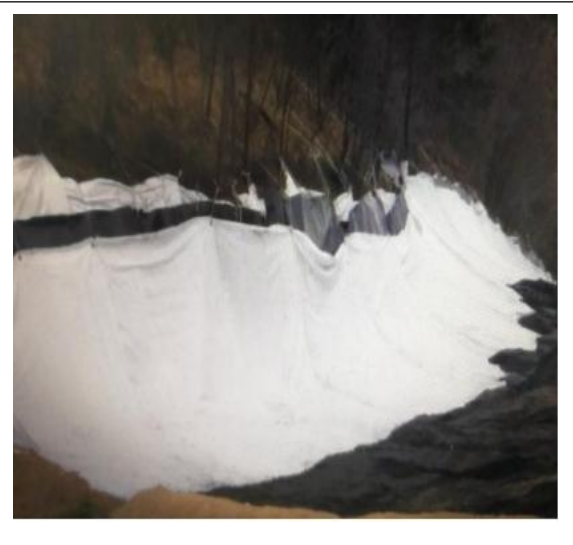
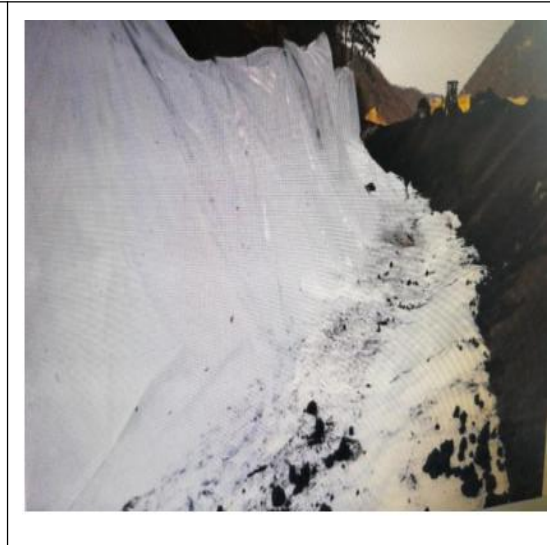
建设初期灰渣场防渗措施	运营期灰渣场堆渣情况

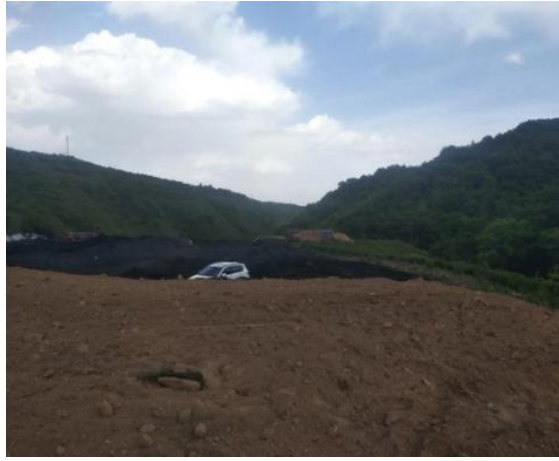
运营期边覆土边堆渣

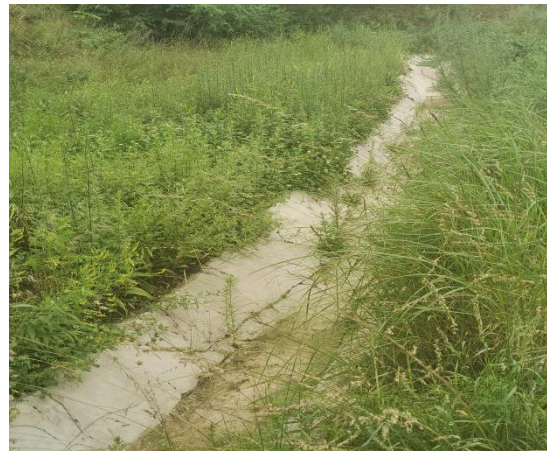
灰渣场周围的截洪沟

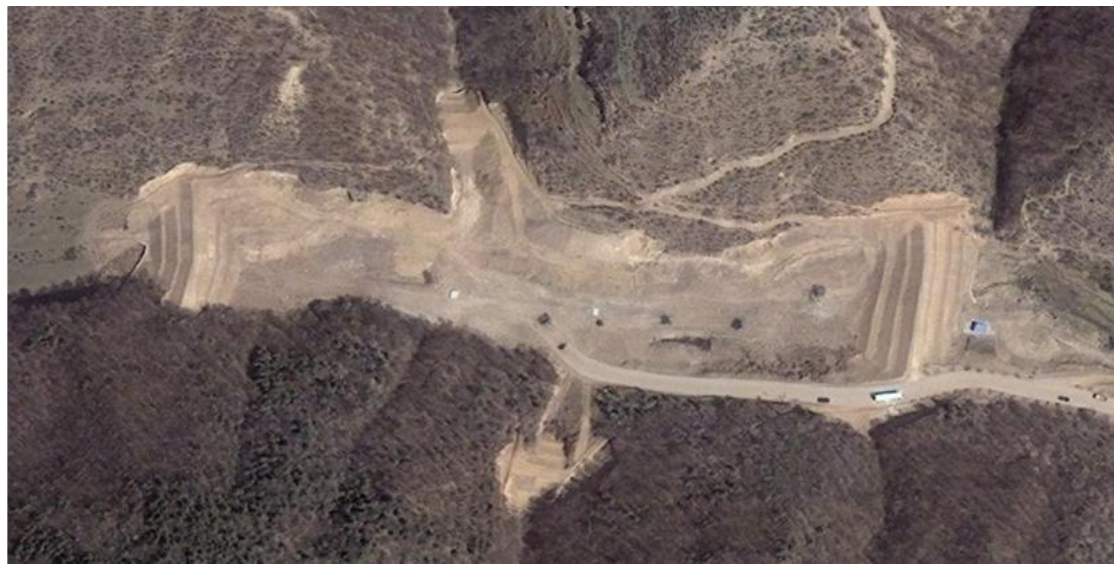
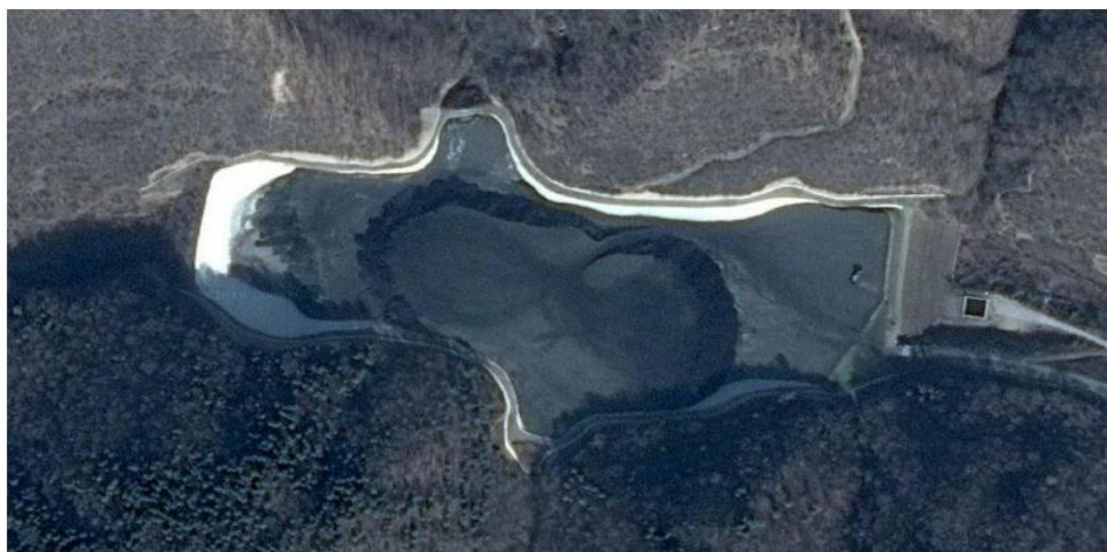
灰渣场建设前后遥感影响对比（上为前期、下为后期）

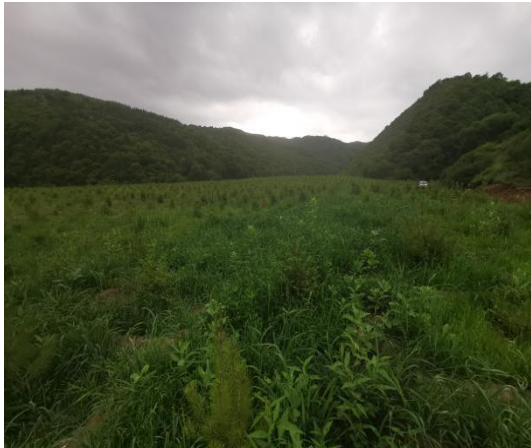
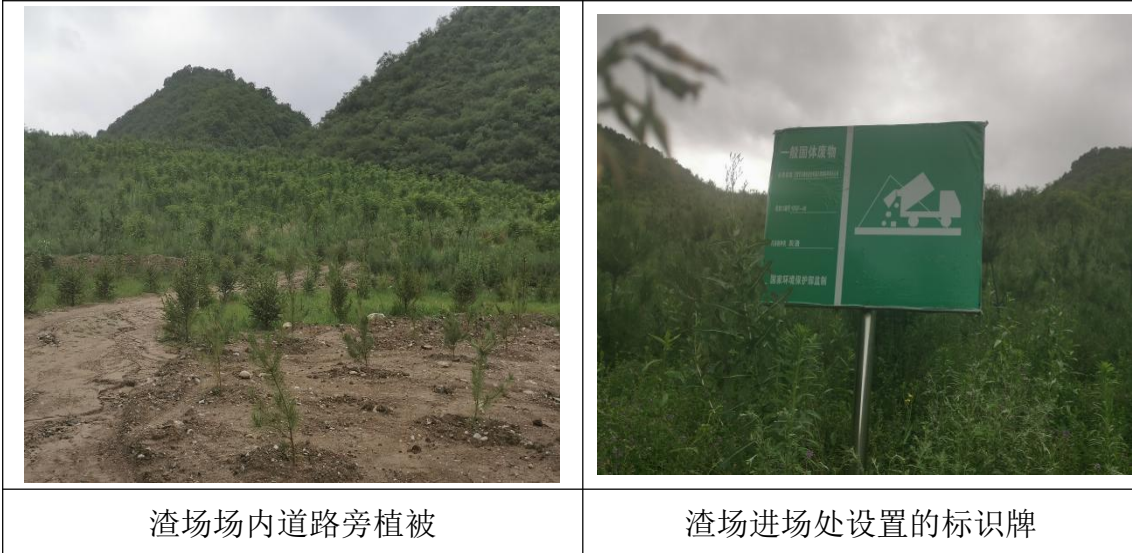
<p>灰渣场植被覆盖以及周围植被情况</p>	<p>植被栽种情况（由西向东拍摄）</p>

<p>植被覆盖情况（渣场东北角）</p>	<p>渣场北侧边界植被覆盖情况</p>

<p>植被覆盖情况（渣场西北角拍摄）</p>	<p>渣场平坦处中央由南向北拍摄</p>
